Badevandsprofil for Tystrup sø

Medlemsstat	Danmark
Kommune	Sorø Kommune
DKBW Nr.	DKBW1196
Stationsnummer	340-003G
Stationsnavn	Tystrup sø
DKBW Navn kort	Tystrup sø
Hydrologisk Reference	S
UtmX	661248
UtmY	6139493
Reference Net	EUREF89
UTMZone	32

Badevandet er klassificeret som ”Udmærket kvalitet”

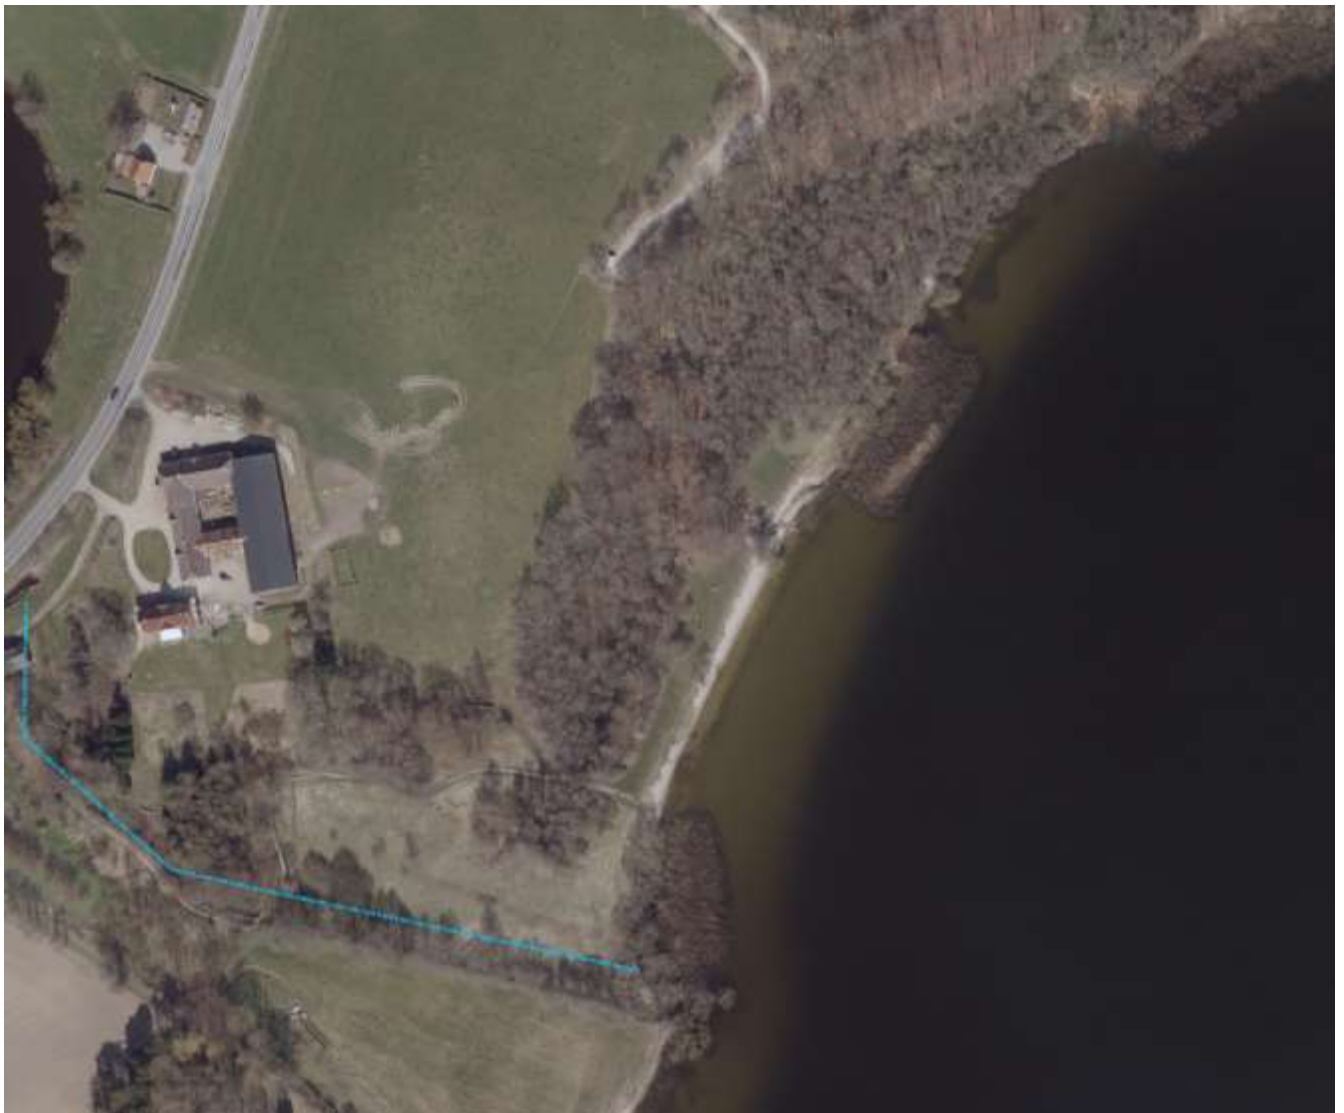
Stranden ved Frederikskilde ligger i et fredet område og er beliggende i den nordvestlige del af Tystrup sø. Der køres til stranden via Skælskørvej. Fra nordligretning drejes til venstre ad en 200 meter lang grusvej som leder til et parkeringsareal. Fra parkeringsarealet findes der to stier som fører ned til stranden.

Ca. 500 meter nord for stranden findes en lejrplads til kanosejlere.

Susåen har sit indløb i Tystrup sø ca. 2 km øst for stranden. I Lynges Eskilstrup findes et overløb fra regnvandskloakken. I tilfælde af overløb på værket ledes regnvand til Kongskilde Møllebæk, som har udløb 250 meter syd for badeområdet.

Der findes skov omkring søen, mens baglandet primært består af landbrugsjord og græsningsarealer.
